临泉县老店加油站有限有限公司

安全现状评价报告

安徽新蓝天安全技术服务有限公司

二〇二六年三月二十三日

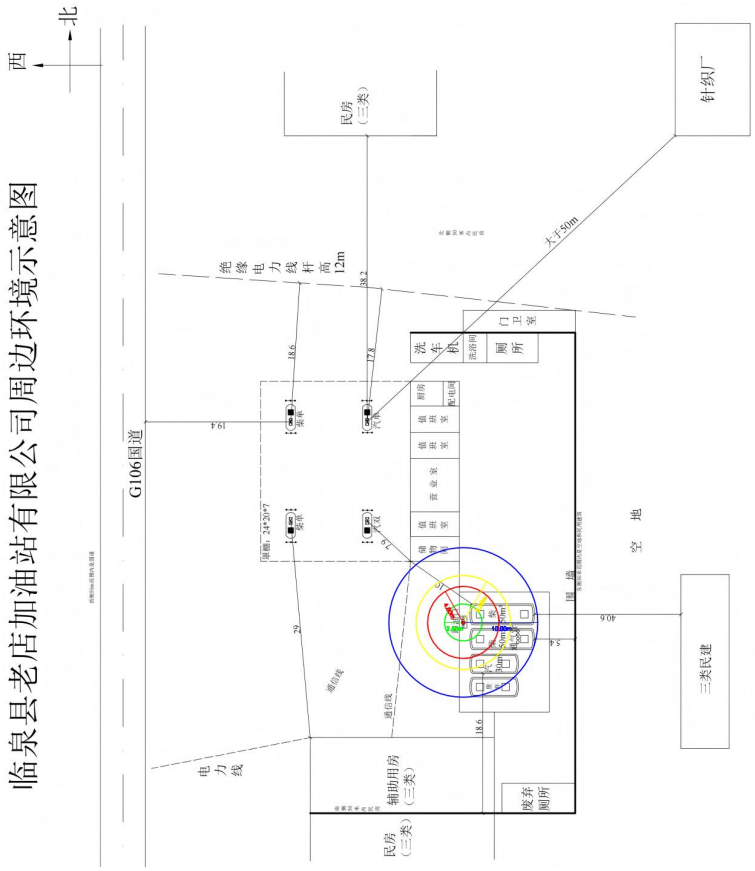
图 8-5　加油站事故影响范围示意图

由事故后果模拟得知（见 8.7 节），汽油卸油过程中密闭卸油口泄漏发生池火灾事故，其死亡半径 4.80m、重伤半径 6.30m、轻伤半径 10.00m；发生蒸汽云事故，其死亡半径 0.93m、重伤半径 5.22m、轻伤半径 10.14m。影响范围在站内卸油区及周边。

财产损失半径（m）：2.50

直接财产损失（万元）：1.37

间接财产损失（万元）：30.35

总财产损失（万元）：31.72

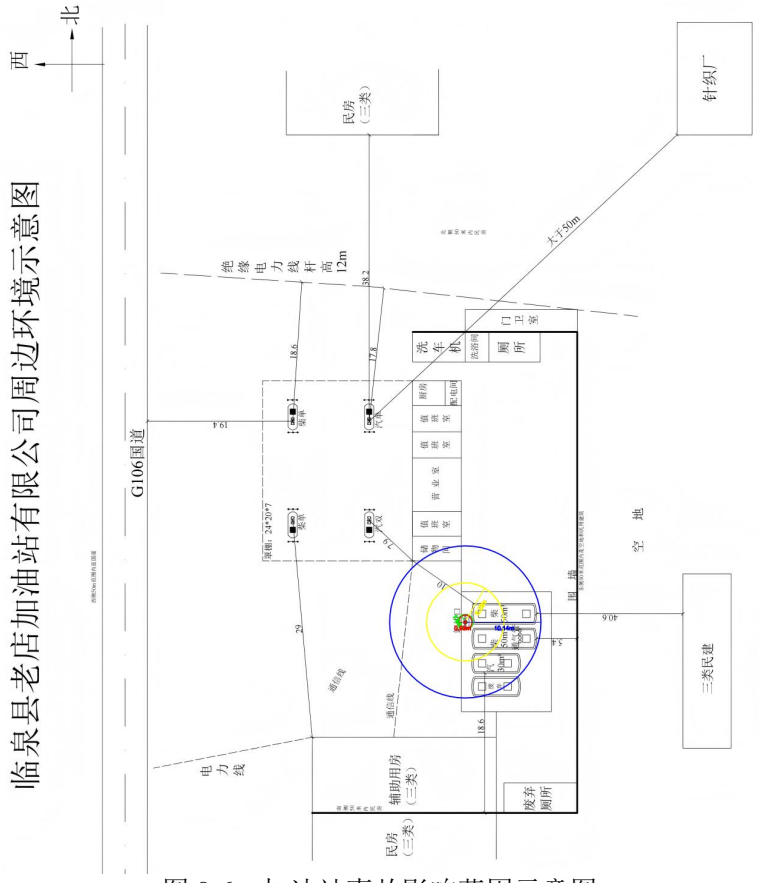
图 8-6　加油站事故影响范围示意图

财产损失半径（m）：1.05

直接财产损失（万元）：0.24

间接财产损失（万元）：30.35

总财产损失（万元）：30.59
