界首市顾集利民加油站

安全现状评价报告

安徽新蓝天安全技术服务有限公司

二〇二六年三月三十日

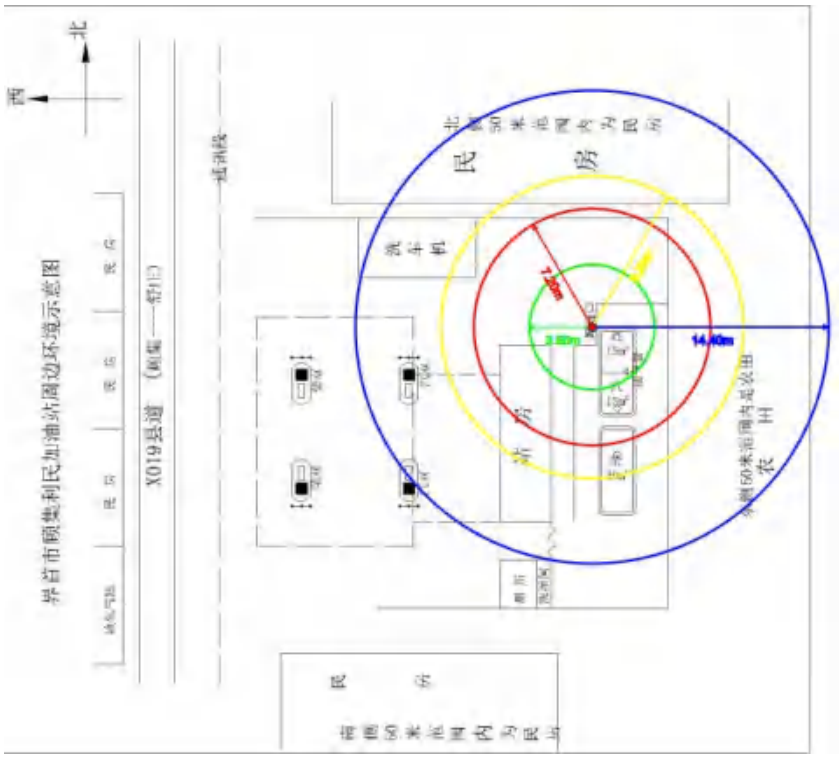
图 10-5 加油站事故影响范围示意图

由事故后果模拟得知（见 8.7 节），汽油卸油过程中密闭卸油口泄漏发生池火灾事故，其死亡半径 7.20m、重伤半径 9.20m、轻伤半径 14.40m；发生蒸汽云事故，其死亡半径 1.29m、重伤半径 6.68m、轻伤半径 12.99m，影响范围在站内卸油区、储油区、加油区及站房、罩棚，站外北侧民房等构建筑物。

财产损失半径（m）：3.80

直接财产损失（万元）：3.18

间接财产损失（万元）：30.35

总财产损失（万元）：33.53

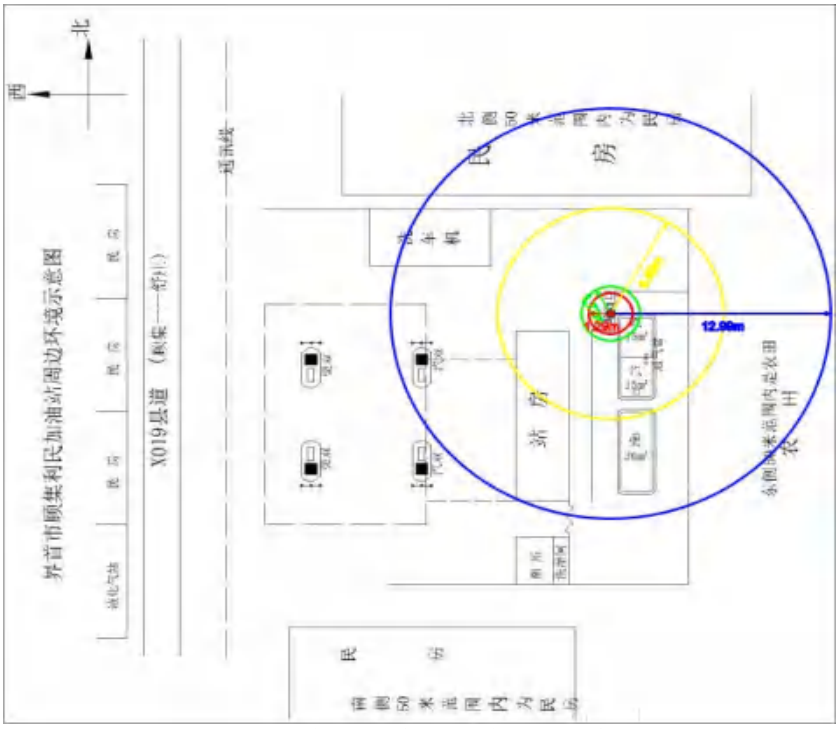
图 10-6　加油站事故影响范围示意图

财产损失半径（m）：1.72

直接财产损失（万元）：0.65

间接财产损失（万元）：30.35

总财产损失（万元）：31.00
