项目编号：皖 WH20260400154

太和县三塔镇李先奇加油站

安全现状评价报告

安徽新蓝天安全技术服务有限公司

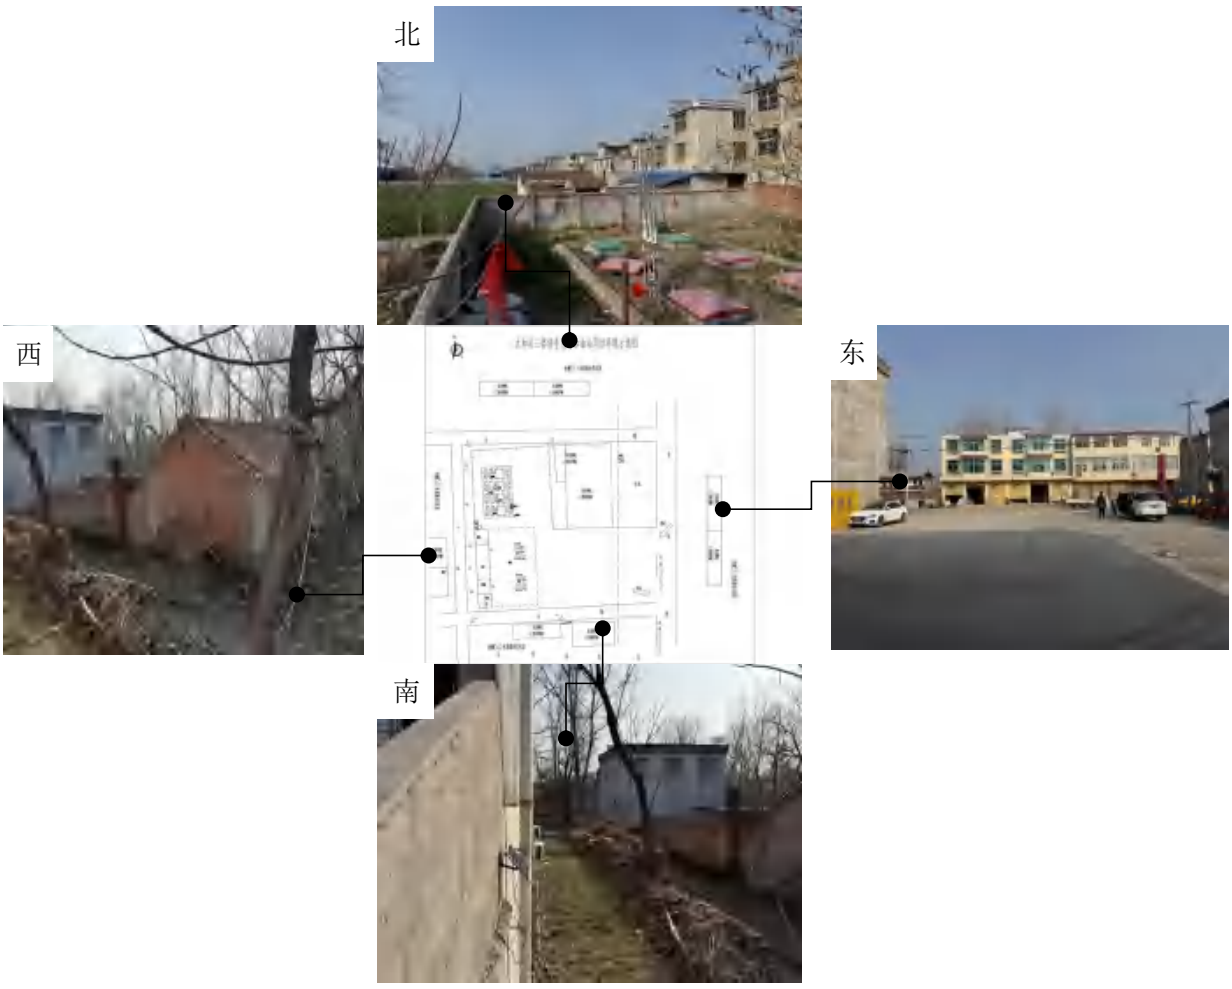
图 2-5　加油站周边环境示意图

该加油站位于安徽省阜阳市太和县三塔镇 S252 与 Y073 交口向北 3.8 公里处西侧。该加油站南侧、西侧 50 米范围内均为民房（三类保护物）；东侧 50 米范围内为龙伍路（S252 省道）；北侧 50 米范围内为乡村道路（村村通工程，视为四级公路）、道路北侧为民房（三类保护物）。周边安全距离内无学校、医院、公园等重要公共建筑物和一二类民用建筑及明火或散发火花地点。该站外部环境与前一次取证时有变化：加油站北侧民房前增加一台洗车机。具体外部环境状况见下图-周边环境图。

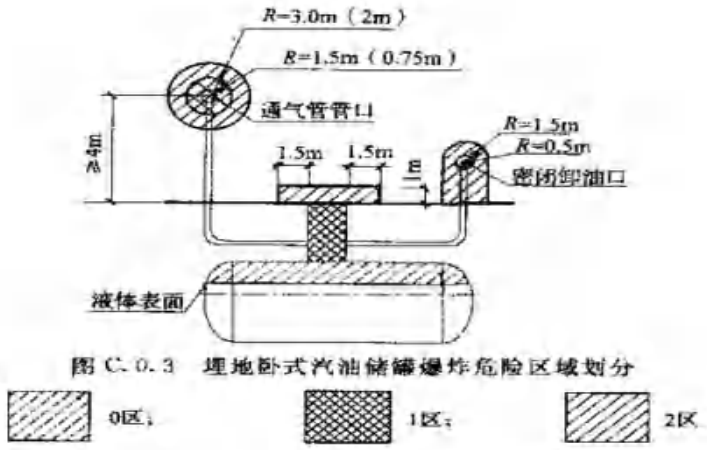
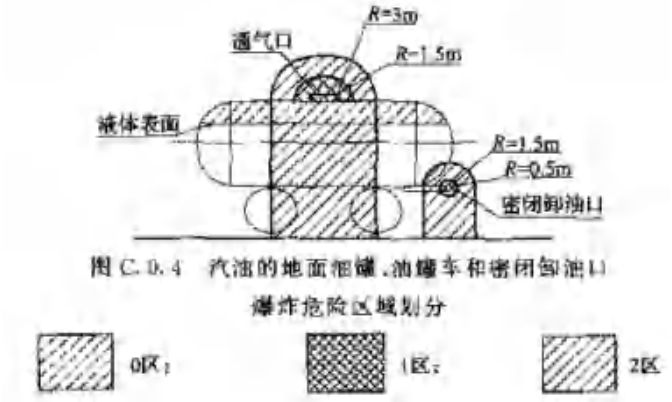
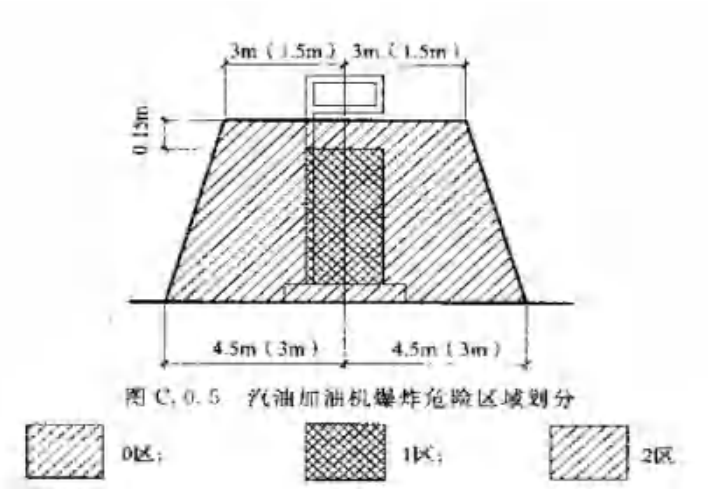
图 10-1 汽油罐爆炸区域图

根据《汽车加油加气加氢站技术标准》（GB50156-2021）和《爆炸危险火灾环境电力装置设计规范》（GB50058-2014）火灾危险性等级划分原则，卸油、储存和加油场所均属于甲类火灾危险区域。该加油站火灾爆炸危险区域分析如下：

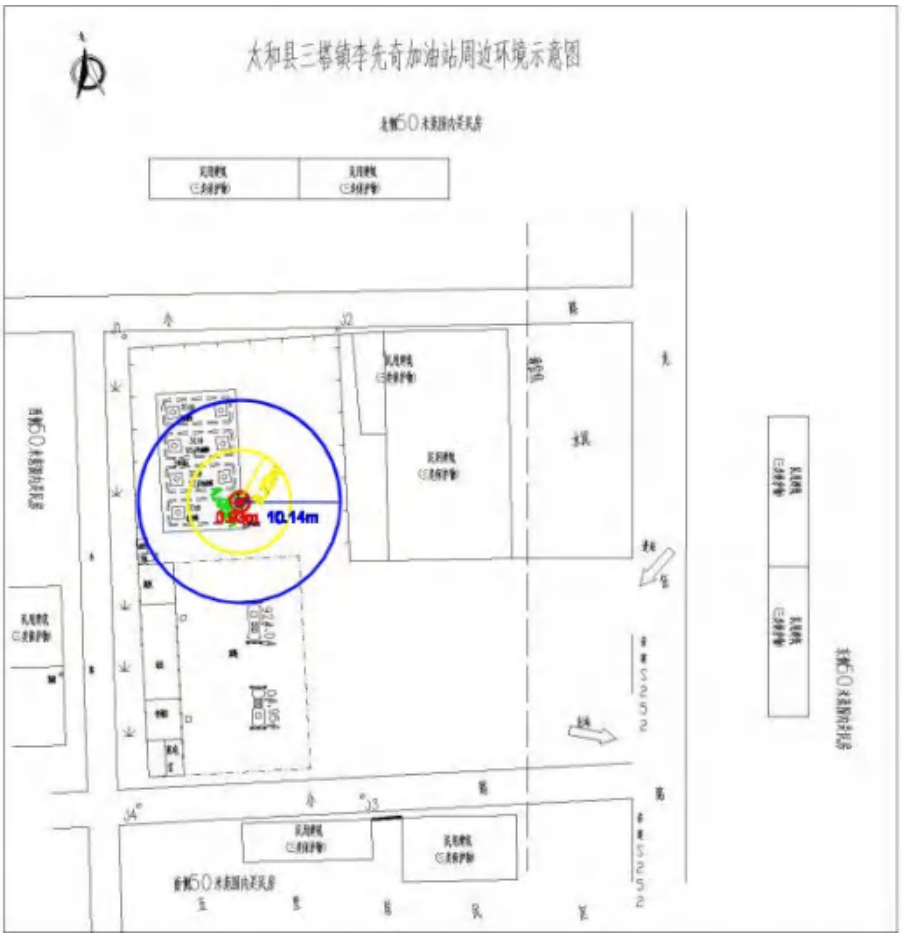
图 8-3　加油站事故影响范围示意图

由事故后果模拟得知（见 8.7 节），汽油卸油过程中密闭卸油口泄漏发生池火灾事故，其死亡半径 4.80m、重伤半径 6.30m、轻伤半径 10.00m；发生蒸汽云事故，其死亡半径 0.93m、重伤半径 5.22m、轻伤半径 10.14m，影响范围在站内卸油区及周边。
