颍上县十八里铺加油站

安全现状评价报告

安徽新蓝天安全技术服务有限公司

二〇二六年四月十日

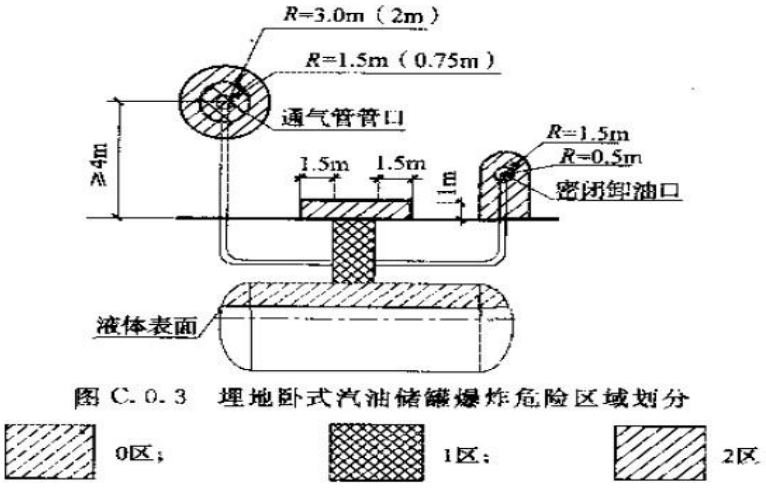
图 10-1　汽油罐爆炸区域图

由上图 10-1、2、3 可见，该加油站火灾爆炸危险区域分析如下：

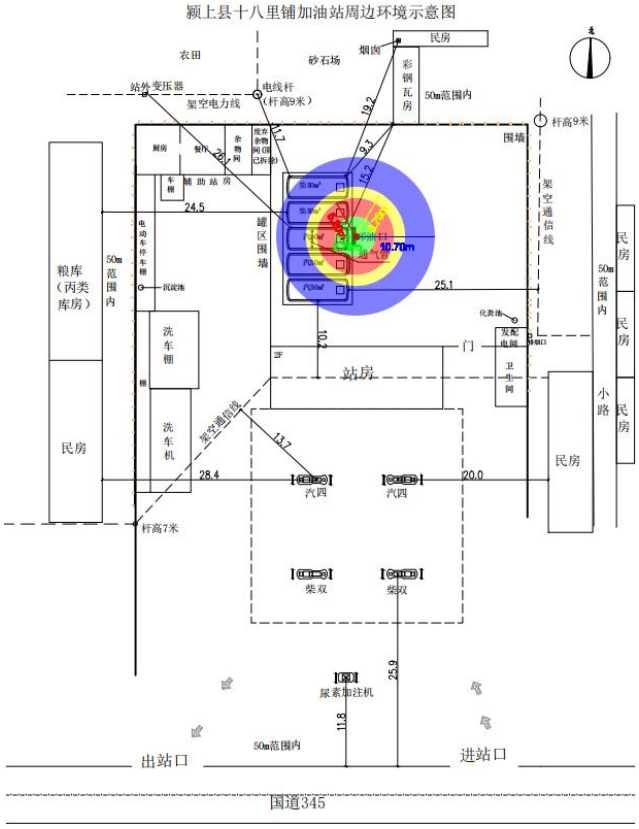
图 8-2　加油站事故影响范围示意图

由事故后果模拟得知（见 8.7 节），汽油卸油过程中密闭卸油口泄漏发生池火灾事故，其死亡半径 5.20m、重伤半径 6.70m、轻伤半径 10.70m；发生蒸汽云事故，其死亡半径 0.93m、重伤半径 5.22m、轻伤半径 10.14m，影响范围在站内卸油区及周边。

财产损失半径（m）：2.70

直接财产损失（万元）：1.60

间接财产损失（万元）：30.35

总财产损失（万元）：31.95

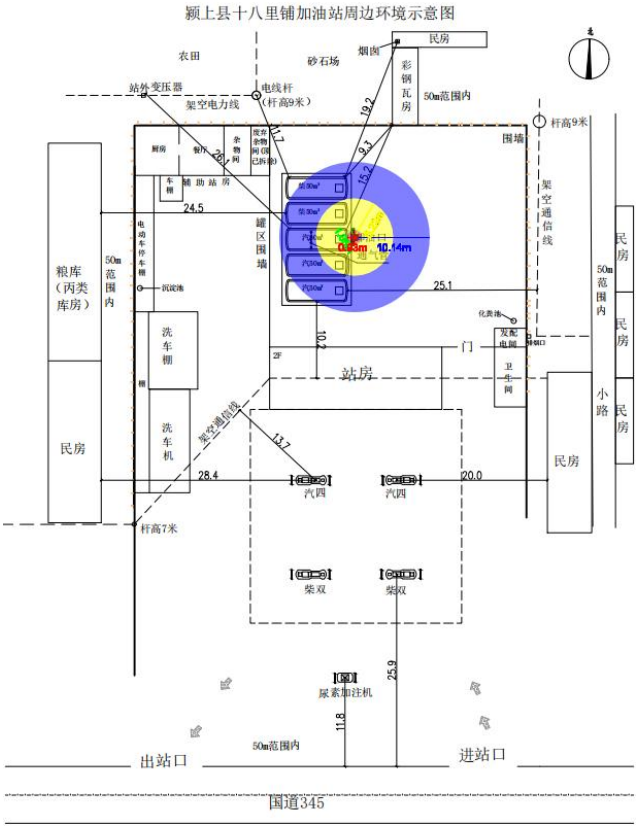
图 8-3 加油站事故影响范围示意图

财产损失半径（m）：1.05

直接财产损失（万元）：0.24

间接财产损失（万元）：30.35

总财产损失（万元）：30.59
